## **DSF Nyt**

## Fri oversættelse af artikel i Sprenginfo 46 (2024).

### DER SKETE DET SOM IKKE MÅ SKE!

# WAS PASSIERT IST, ABER NICHT SEIN DARF!

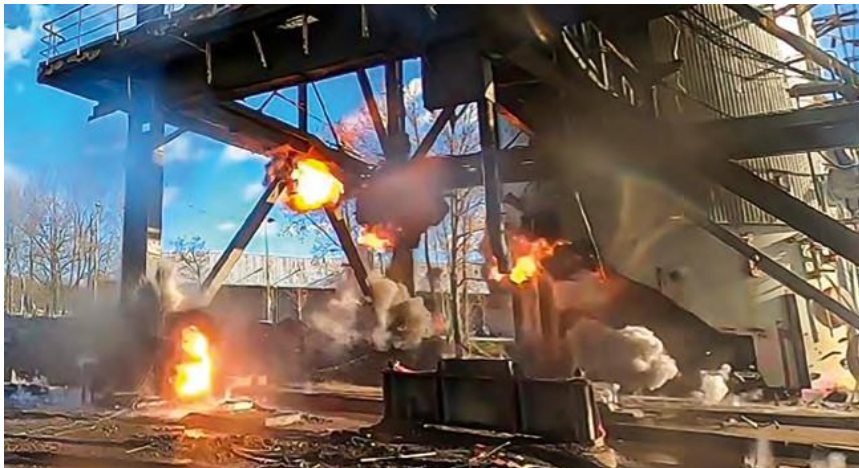
Detonering af skæreladninger og skubbeladninger på

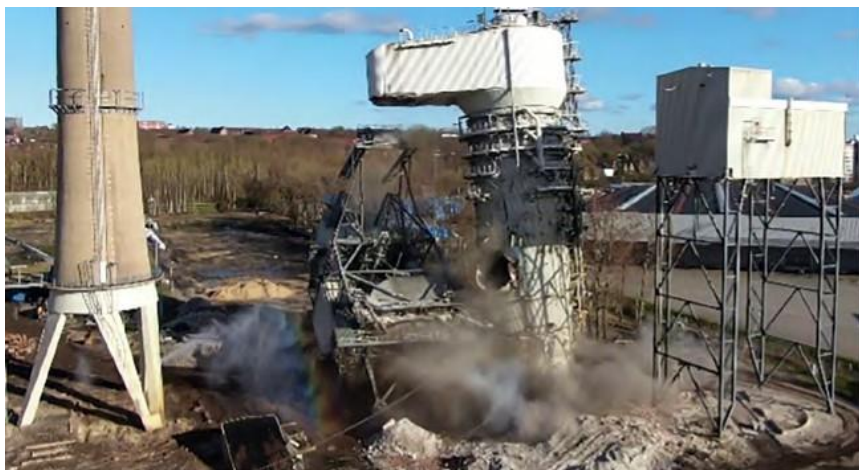
Gasforvarmeren til venstre og kulvaskeanlægget til højre.

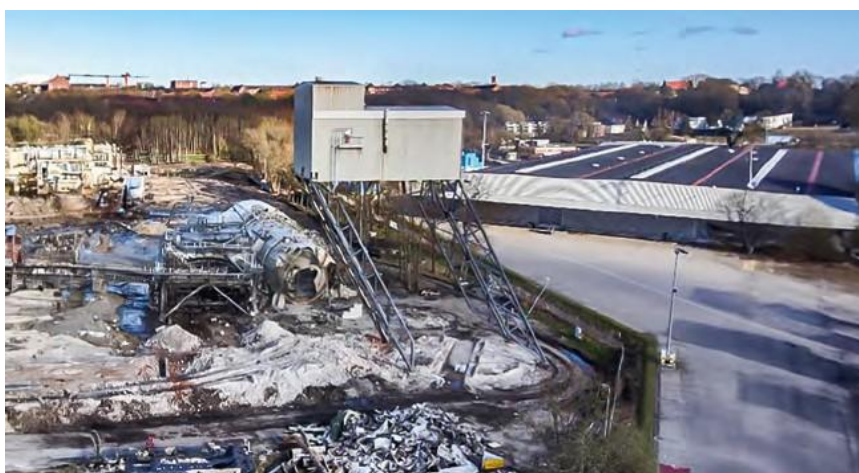
Gipsafvandingssystemet.

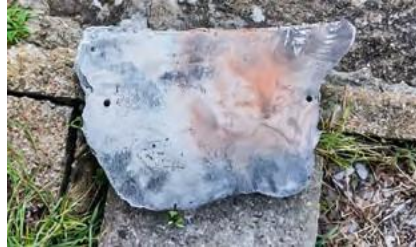
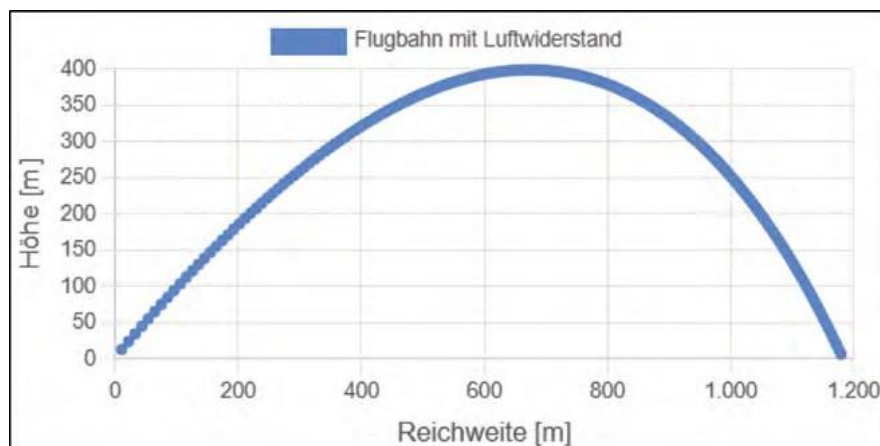
Fragmentets bane

Data for fragmentet:

Stålstykker:

26 cm x 17 cm x 2 cm og en vægt på 6,2 kg

Kastlængde 1.182 m

Fragmentet er blevet undersøgt af retsmedicineren i Kiel. Det blev fastslået, at fragmentet kun havde vedhæftning af rester af kobber fra skæreladningen på en af siderne. Der var ingen rester af sprængstoffer fra skubbeladning.

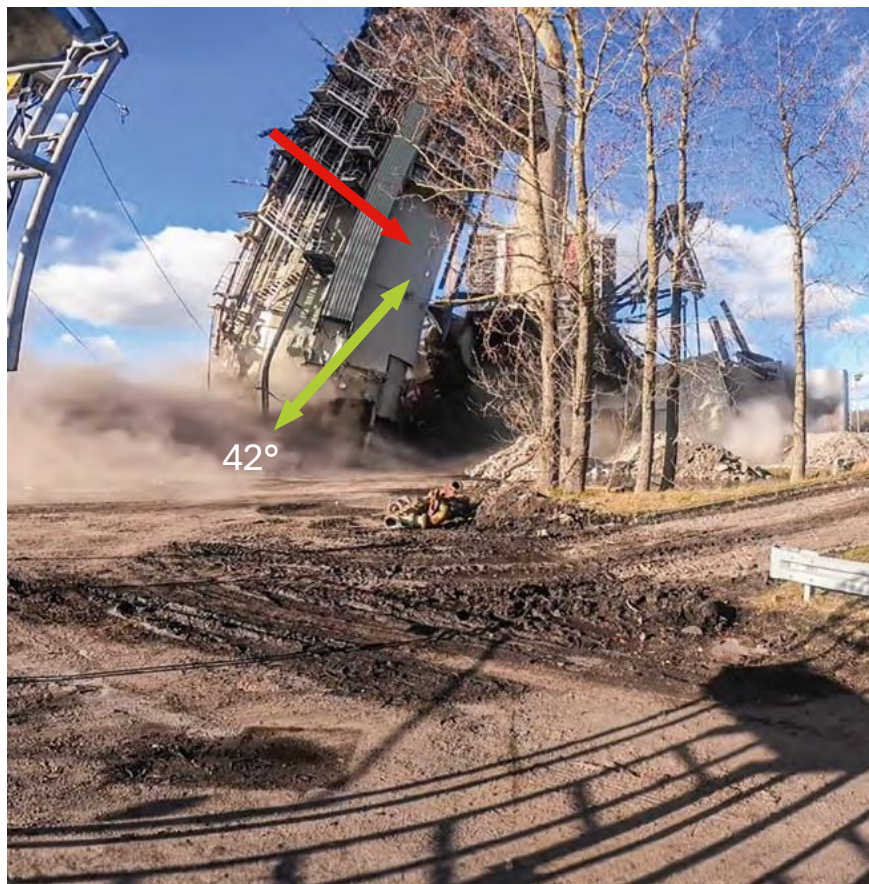
Fragmentet, kunne ses i videoen 3,3 sekunder efter sprængningen, og kom fra elevatorens stålbjælke, som blev sprængt med 2 skæreladninger LC 53 (0,053 kg/m NEM) længde 0,20 m og uden skubbeladning.

Ifølge de synlige spor og videooptagelserne borede elevatoren i kulvaskeanlægget/skrubberen sig gennem et betondæk på en drænskakt efter sprængningen, og kulvaskeren sank. Efterhånden som kulskrubberen vipper yderligere, øges spændingen i stålbjælken så meget, og bjælken knækkede. Udgangsvinklen var meget ugunstig: omkring 42°. Dette blev forstærket af f.eks. et sprødt brud og andre uheldige forhold som at konstruktionen blev ramt af gipsafvandingsystemet som blev sprængt samtidig.

Fragmentet var synligt på 5 billeder

Det kan konstateres, at fragmentet ikke var forårsaget af selve sprængningen, men snarere et resultat af væltningen af de sprængte konstruktioner.

Energiabsorption i form af en faldpude var ikke muligt. En faldpude kunne have forhindret en kollision af de to konstruktioner. En erfaring som bør tages i betragtning ved fremtidige sprængningsarbejder.

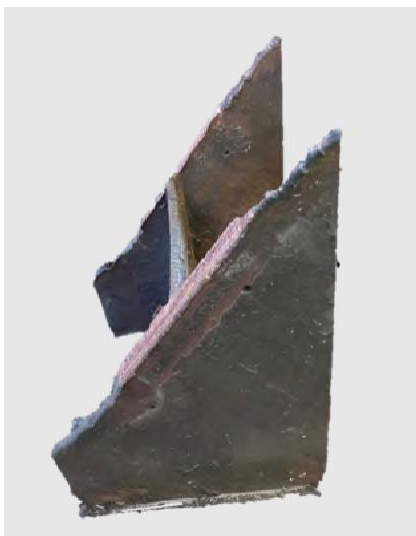
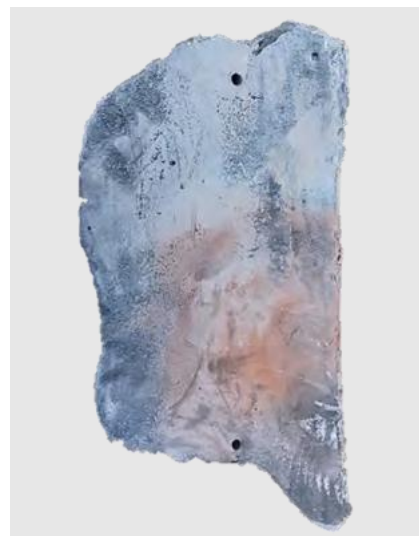
Fragmentet og hvorfra det kom

Identifikation af fragmentet var nu mulig og verificerbar ud fra farve, materialetykkelse, sideafrundning og de genkendelige hullers hul diameter.

Min kommentar til Hypotesen er at grunden er plausibel, men havde de væltet de tre konstruktioner en ad gangen og hver især ned på en faldpude, så var sandsynligheden for at fragmentet havde revet sig løs og kastet afsted muligvis mindre.

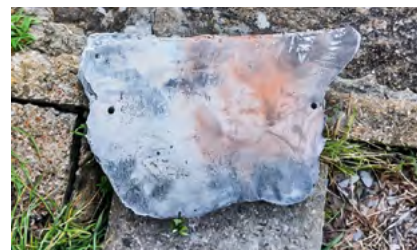
Abb. 5: Splitter Kiel

Splitter: 26 cm x 17 cm x 2 cm, 6,2 kg.

# REICHWEITE 1.182 M

Anhaftungen von Reaktionsprodukten aufwies, ein direkter Kontakt mit Sprengstoff konnte daher ausgeschlos-sen werden. Somit wurde es für uns noch unklarer, wie dieser Streuflug entstanden ist.

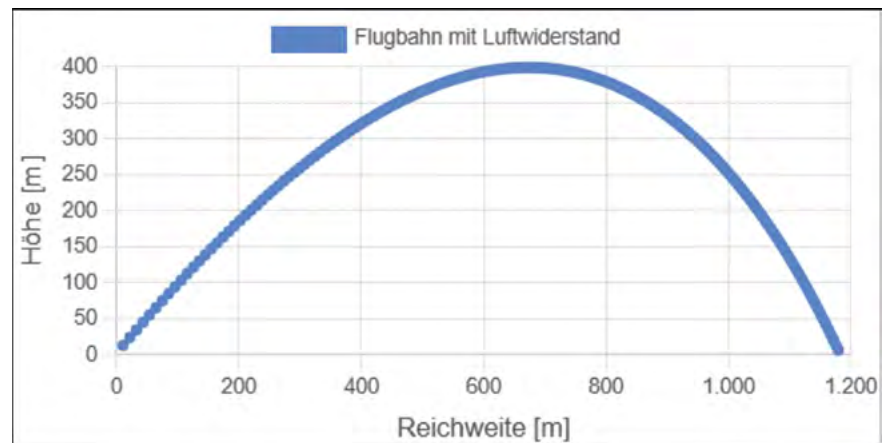
Abb. 6: Flugbahnberechnung

Erstes Ergebnis, es müssen 76.411 Joule zur Beförderung des Splitters eingesetzt werden.

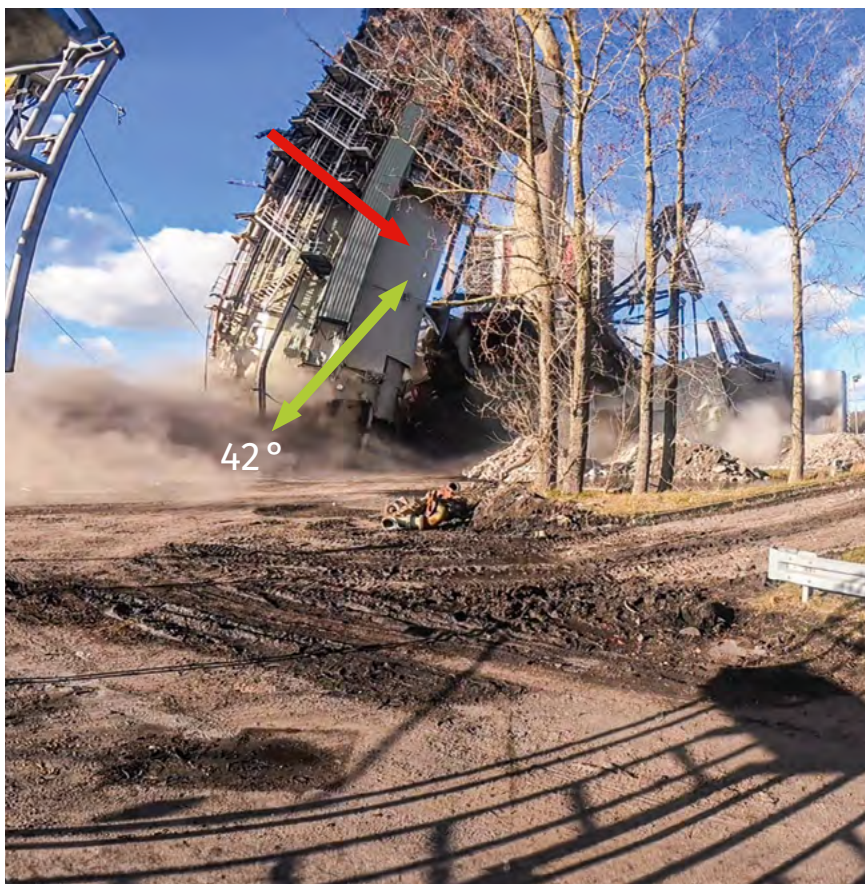
Der Splitter, im Video ist dieser **3,3 sec. nach der Sprengung** erkennbar, kann dem Stahlträger des Fahrstuhles zugeordnet werden, der mit 2 Schneidladungen LC 53 (0,053 kg/m NEM) Länge 0,20 m und ohne Schubladung gesprengt wurde.

Abb. 8: Splitterflug, der Splitter ist in 5 Bildern nachweisbar, Foto: Lankes

Den erkennbaren Spuren und den Videoaufnahmen nach hat sich der Träger des Fahrstuhles nach der Sprengung mit dem Absacken des Kohlewäschers durch die Betonabdeckung eines Entwässerungsschachtes gebohrt. Mit dem weiteren Neigen des Kohlewäschers muss sich die Spannung im Stahlträger so stark erhöht haben, bis dieser nachgeben musste. Der Abgangswinkel war dabei sehr ungünstig: etwa 42°. Verstärkt wurde dies durch synergetische Effekte wie Spröbruchverhalten, Impakt-Vorgänge u. a. m.

Somit kam es zur Bildung eines Sekundärsplitters, der durch das Zusammenstürzen der Abbruchmassen gebildet wurde. Dieser Umstand wurde mutmaßlich dadurch möglich, dass das zweite Sprengobjekt (Gipsentwässerer) auf die Einsturzmassen des ersten Sprengobjektes aufprallte. Ein Energieabbau in Form eines Fallbetts war so nicht möglich. Bei zukünftigen Sprengarbeiten muss dieser Um-

stand zwingend berücksichtigt werden, um derartige Ereignisse ausschließen zu können. Es kann abschließend festgestellt werden, dass der Splitterflug nicht ursächlich auf den eigentlichen Sprengvorgang zurückzuführen ist, sondern sich durch das Zusammenstürzen der gesprengten Bauwerke ergeben hat.

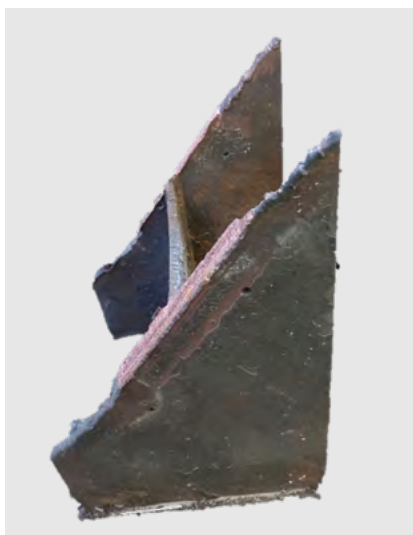
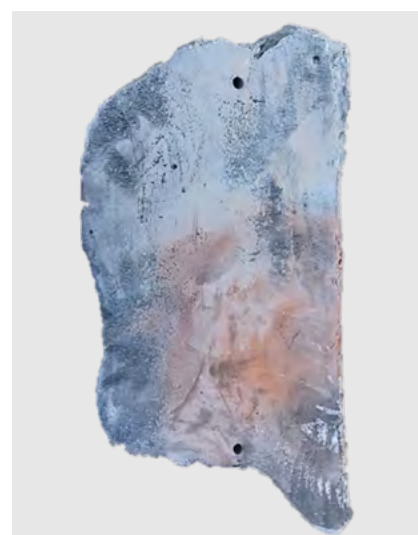
Abb. 9: Ansicht Splitter

Die Zuordnung des Splitters war nun möglich und auf Grund von Farbe, Materialstärke, Seitenrundung und dem Lochdurchmesser der erkennbaren Bohrungen verifizierbar.
