## **DSF Nyt**

## Fri oversættelse af artikel i Sprenginfo 46 (2024).

### DER SKETE DET SOM IKKE MÅ SKE!

# WAS PASSIERT IST, ABER NICHT SEIN DARF!

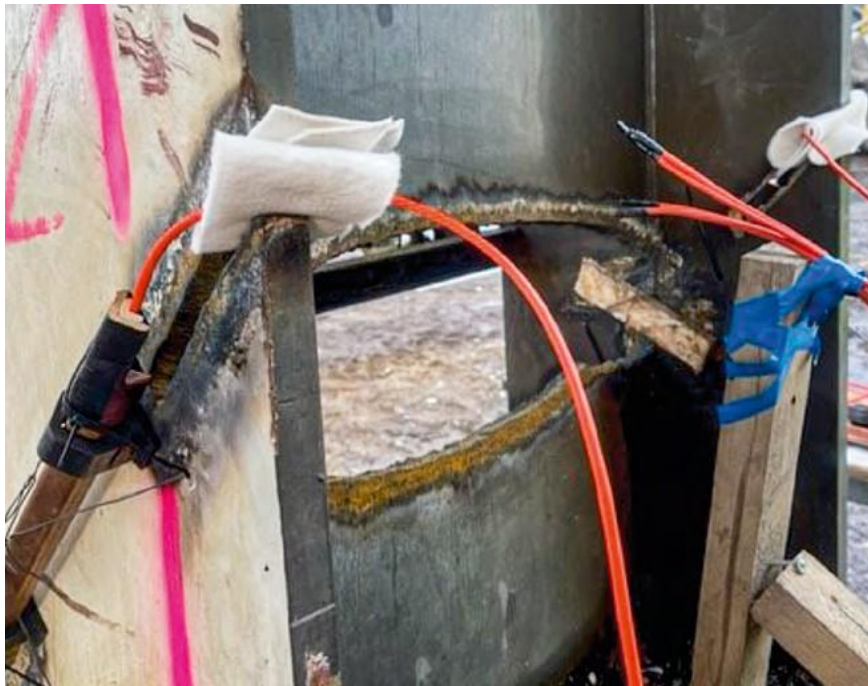
Flere stålkonstruktioner blev sprængt med retningsbestemte skæreladninger. Antændelsen blev udført med hjælp af boosters/tændladninger, sprængsnore og elektriske detonatorer.

De nærliggende bygninger skulle beskyttes mod vibrationer og udkast fra sprængningerne. Forebyggende foranstaltninger er beskrevet. De nødvendige sikkerhedsforanstaltninger er taget. Trods de angivne sikkerhedsforanstaltninger kom der udkast. Herefter fulgte en omfattende undersøgelse af årsagerne til udkastet.
